**LINGKUNGAN VISUAL KORIDOR JALAN AGUS SALIM –
JALAN KAUMAN MALANG BERDASARKAN PERSEPSI
PENGGUNA JALAN**

JURNAL ILMIAH

**KEMENTERIAN PENDIDIKAN DAN KEBUDAYAAN
UNIVERSITAS BRAWIJAYA
FAKULTAS TEKNIK
JURUSAN ARSITEKTUR
2013**

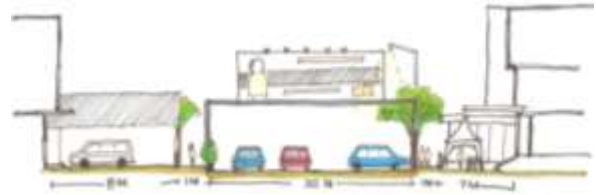
Gambar Sketsa Kondisi eksisting Jalan Agus Salim

Berikut ini adalah sketsa kondisi eksisting pada Jalan Agus Salim. Lebar jalan 20 meter yang terbagi menjadi 2 lajur, dan di kanan dan di kiri jalan biasa digunakan untuk parkir *on the street*. Ukuran jalur pejalan kaki selebar 1 meter dan biasa dipakai untuk pedagang kaki lima berjualan sehingga mengganggu kenyamanan pejalan kaki. Selain itu hanya terdapat lampu jalan sebagai penerangan di salah satu sisi jalan, sedangkan pada sisi jalan lainnya tidak ada penerangan khusus.

Dari data pada tabel diatas terdapat hal-hal yang sudah positif dan hal-hal negatif. Hal-hal negatif tersebut akan diperbaiki. Hal-hal yang perlu diperbaiki antara lain adalah aspek keistimewaan, dominasi, kejelasan suatu pertemuan, petunjuk pembeda, bidang pandangan, kesadaran pergerakan, serial waktu, identitas, kenyamanan fasilitas pejalan kaki, desain street furniture, kesesuaian penempatan, penataan vegetasi, keteduhan, dan ukuran vegetasi.

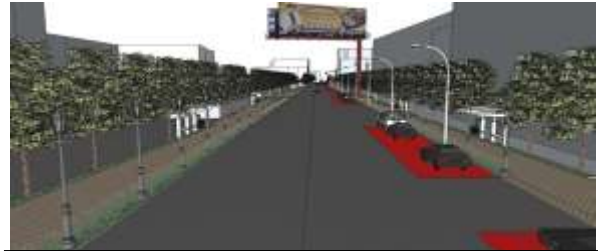
Gambar 4.132 Perspektif Kawasan untuk Rekomendasi Penataan Kualitas Visual di Koridor Jalan Agus Salim

Perbedaan warna, tekstur, dan material pada jalur kendaraan dan jalur pejalan kaki akan membantu memberi kenyamanan dan keamanan pada pengguna koridor jalan.

Direkomendasikan untuk penataan parkir *on the street* menggunakan sistem parkir paralel, sehingga dapat memberi jarak atau ruang untuk pelebaran jalur pejalan kaki. Pelebaran jalur pejalan kaki digunakan untuk memberi ruang bagi pedagang kaki lima. Selain itu pelebaran jalur pejalan kaki digunakan untuk memberi ruang bagi penataan vegetasi dan *street furniture*. Parkir paralel menggunakan satu badan jalan saja yaitu di sebelah kanan, karena lokasi ini paling dekat dengan pusat perbelanjaan yang membutuhkan lahan parkir yang lebih.

Penataan vegetasi juga menggunakan pohon dengan ukuran lebih dari 3 meter agar memberi keteduhan pada pengguna koridor. Selain itu juga perlu menambahkan shelter dengan tempat duduk untuk fasilitas

kenyamanan pengguna jalan. Perlu ditambahkan penerangan jalan berupa lampu jalan untuk pejalan kaki di kedua sisi jalan, lampu jalan untuk pejalan kaki ini juga menambah detail keindahan dengan kekhasan bentuk *street furniture* dan elemen fisik koridor lainnya. Dengan memperhatikan keindahan detail-detail pada elemen fisik koridor dapat meningkatkan kualitas visual koridor secara keseluruhan sehingga member kenyamanan visual untuk pengguna jalan.

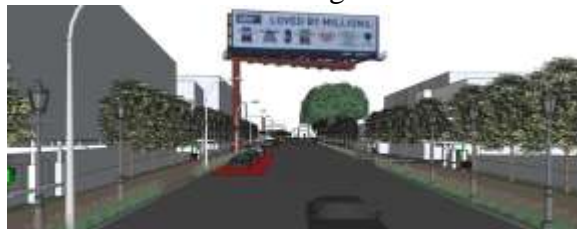
Penataan *street furniture* dan vegetasi dengan tinggi yang hampir sama akan menyeimbangkan kontinuitas *skyline* pada koridor Jalan Agus Salim.

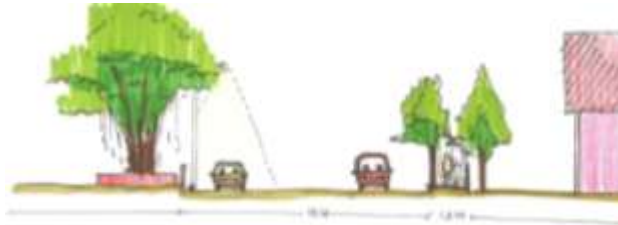
Gambar Sketsa Kondisi eksisting Jalan Merdeka Selatan

Jalan ini mempunyai lebar yang berukuran kurang lebih 15 meter. Pada

koridor jalan ini, hanya terdapat satu jalur pejalan kaki berukuran 1-1,5 meter di sebelah selatan bagian koridor jalan ini. Penerangan pada koridor jalan ini hanya terdapat pada bagian utara koridor berupa lampu jalan, sedangkan penerangan untuk pejalan kaki tidak tersedia.

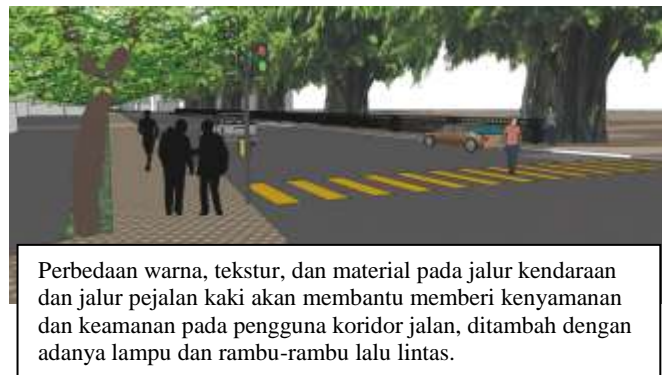
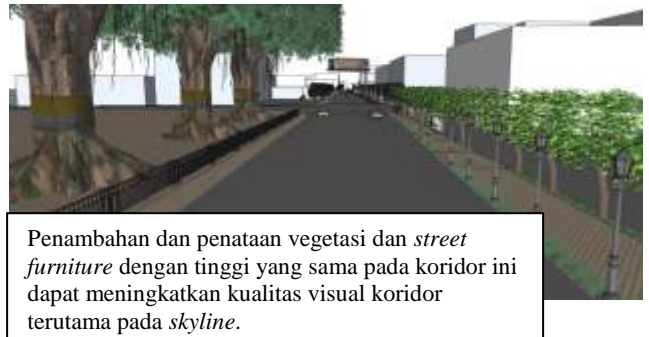
Gambar 4.136 Sketsa Rekomendasi untuk Desain Kualitas Visual Jalan Merdeka Selatan

Rekomendasi penataan koridor jalan di Jalan Merdeka Selatan ini ditambahkan satu jalur pejalan kaki disebelah utara jalan. Selain itu pelebaran jalur pejalan kaki diperlukan pada koridor ini. Pelebaran jalur pejalan kaki digunakan untuk member ruang bagi aktivitas pedagang kaki lima dan ruang untuk penempatan vegetasi dan *street furniture*.

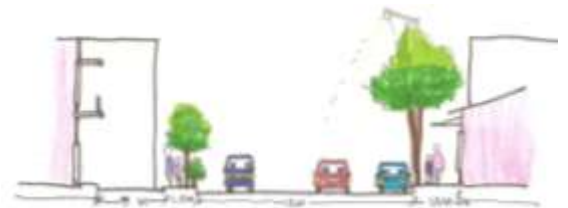
Gambar 4.137 Sketsa Kondisi eksisting Jalan Kauman

Kondisi eksisting pada Jalan kauman memiliki lebar jalan 10-15 meter yang terbagi menjadi 2 lajur tetapi merupakan jalan satu arah, dan di kiri jalan biasa digunakan untuk parkir *on the street*. Ukuran jalur pejalan kaki selebar 1-1,5 meter dan terdapat peletakan vegetasi dan *street furniture* ditengah jalur pejalan kaki sehingga mengganggu kenyamanan pejalan kaki. Selain itu hanya terdapat satu penerangan jalan berupa lampu jalan dibagian selatan koridor jalan dan tidak terdapat penerangan untuk pejalan kaki.

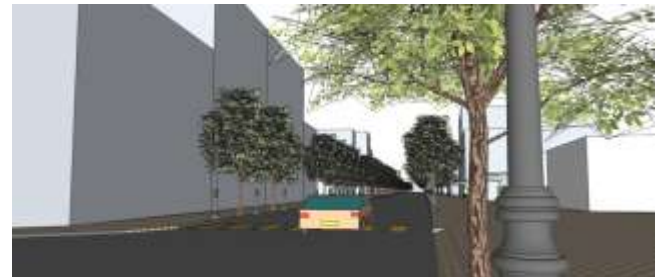
Gambar 4.140 Rekomendasi Untuk Desain Penataan Kualitas Visual Koridor Jalan Kauman

Rekomendasi untuk desain pada aspek keistimewaan dan dominasi pada Jalan Kauman perlu ditambahkan *fokal point*. Pada Aspek kontinuitas, perlu adanya penataan pada *skyline* di koridor ini. Penataan *skyline* dapat berupa memberi vegetasi atau *street furniture* yang memiliki tinggi yang hampir sama, sehingga kontinuitas pada *skyline* kawasan dapat seimbang. Sama dengan Jalan Agus Salim, untuk ketersediaan petunjuk pembeda perlu ditambahkan *signage*, perbedaan tekstur, warna, dan bentuk antar fungsi satu dengan

yang lain. Pada aspek keteraturan urutan serial waktu, perlu memunculkan kembali kekhasan dari koridor jalan ini sendiri yang merupakan koridor dengan beberapa bangunan peninggalan kolonial belanda. Sehingga suasana klasik dapat dimunculkan dengan beberapa street furniture yang unik dan klasik.

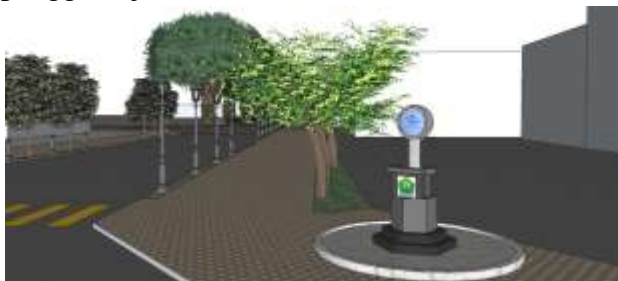
Gambar 4.141 Contoh Jam yang Merupakan Aksesoris Street Furniture

Pada aspek keistimewaan dan dominasi pada kawasan ini terutama Jalan Agus Salim dan Jalan Kauman perlu ditambahkan *fokal point* di koridor jalan ini. *Fokal point* tersebut dapat berupa aksesoris jalan dan perabot jalan. *Fokal point* juga dapat berupa bangunan atau *landmark* yang mencolok dan mudah dikenali oleh pengguna jalan.

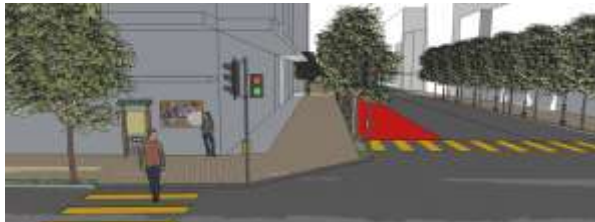
Gambar 4.142 Sketsa Rekomendasi Penataan Koridor pada Bagian Pojok

Untuk aspek petunjuk pembeda bisa dilakukan penataan berupa menaruh papan informasi pada bangunan yang terletak di pojok koridor jalan. Hal ini dilakukan selain untuk menghemat ruang, juga merupakan lokasi yang mudah untuk ditemukan pengguna jalan. Selain itu peletakan informasi bisa diletakkan pada dinding shelter atau tempat duduk yang ada.

Peletakan papan informasi, dan lampu lalu lintas pada bagian pojok koridor jalan.

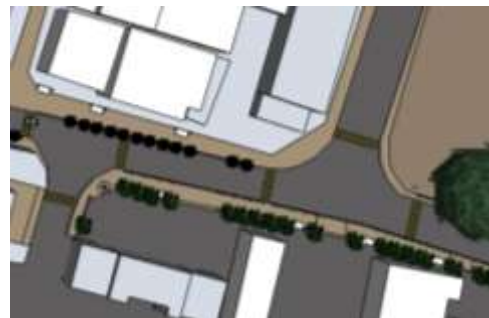
Gambar 4.144 Penataan pada Jalur Persimpangan

Pada aspek kenyamanan pejalan kaki dapat dilakukan pelebaran jalur pejalan kaki dan memberi ruang untuk peletakan perabot jalan, vegetasi, penanda, *ramp*, dan ruang tunggu. Untuk paving dan material pada jalur pejalan kaki dapat mengganti material paving atau warna dan motif yang berbeda dengan jalur kendaraan. Pada koridor jalan ini perlu ditambahkan jalur penyeberangan karena saat ini tidak tersedia jalur penyeberangan di sepanjang koridor jalan. Hal ini dapat meningkatkan kejelasan suatu pertemuan dan memperjelas jalur kendaraan. Pada jalur penyeberangan sebaiknya jarak jalur penyeberangan dapat dipersingkat, selain itu juga perlu meningkatkan kualitas cahaya pada penyeberangan, dan sebaiknya ketinggian trotoar dan jalur pejalan kaki disejajarkan. Sebaiknya menyediakan jalur penyeberangan untuk pejalan kaki disetiap persimpangan jalan, karena fasilitas tersebut saat ini belum tersedia.
